# OPINIA O STANIE TECHNICZNYM KONSTRUKCJI WIEŻY KOŚCIOŁA ORAZ SKARPY DĄBROWA, ul. KOŚCIELNA DZ. NR 803

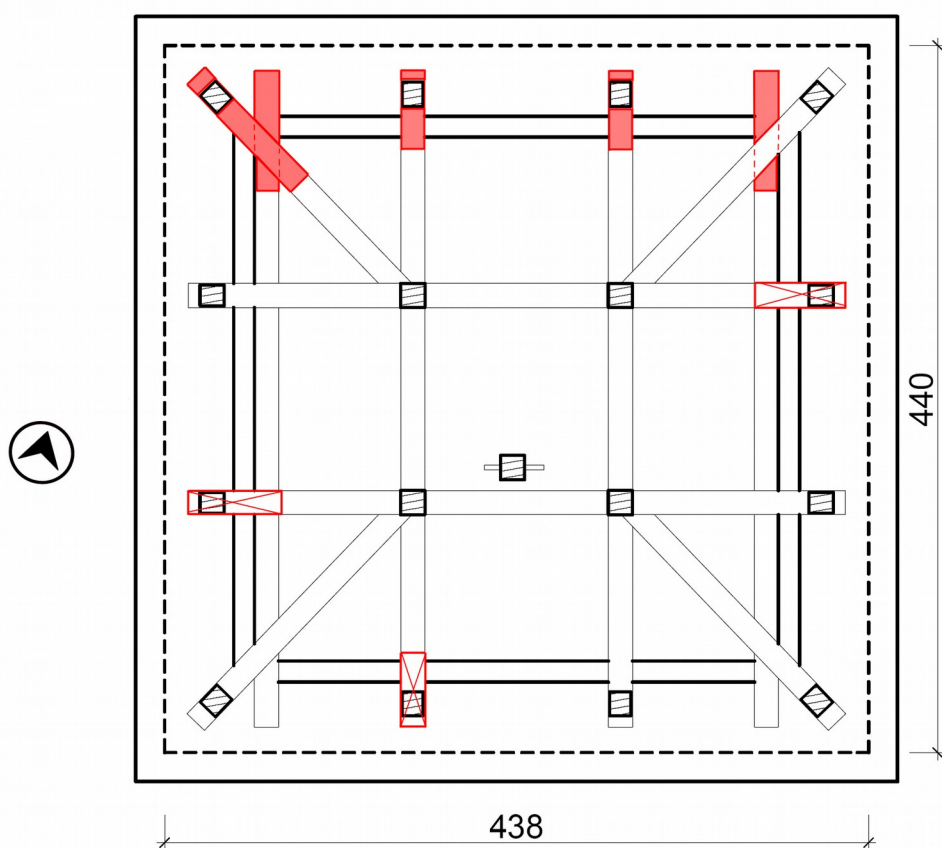
Konstrukcję wieży wykonano jako drewnianą, słupowo-ramową. Dach wieży ukształtowano w formie kopuły i w stanie obecnym pokryty jest blachą. Konstrukcja dachu wieży wsparta jest na ruszcie drewnianym. Belki rusztu wykonano z drewna o przekroju 150x200 i 150x140mm. W trakcie analizy makroskopowe stwierdzono korozję niektórych elementów podestu wieży.

KOROZJA DREWNA PRZEZ GRZYBA DOMOWEGO  
ELEMENTY BELEK STROPU DO USUNIĘCIA I  
UZUPEŁNIENIA WG OPRACOWANIA KONSTRUKTORA

KOROZJA DREWNA PRZEZ SZKODNIKI TECHNICZNE DREWNA  
ELEMENTY BELEK STROPU DO OCZYSZCZENIA Z CZĘŚCI  
PORAŻONYCH PRZEZ KSYLOFAGI DO DREWNA ZDROWEGO+ DEZYN-  
FEKCYA HYLOTOX Q + EWENTUALNE UZUPEŁNIENIE UBYTKÓW  
JEŻELI PRZEKRÓJ BELKI ZMNIEJSZYŁ SIĘ O > 40 % NALEŻY  
PRZEWIDZIEĆ WZMOCNIENIE NP. OBUSTRONNE NAKŁADKI
